RAPPORT D'ENQUÊTE SUR UN ÉVÉNEMENT AÉRONAUTIQUE
A99H0001

PERTE D'ESPACEMENT

LE BOEING 767-233 C-GPWB

LE BOEING 767-300 C-FCAG

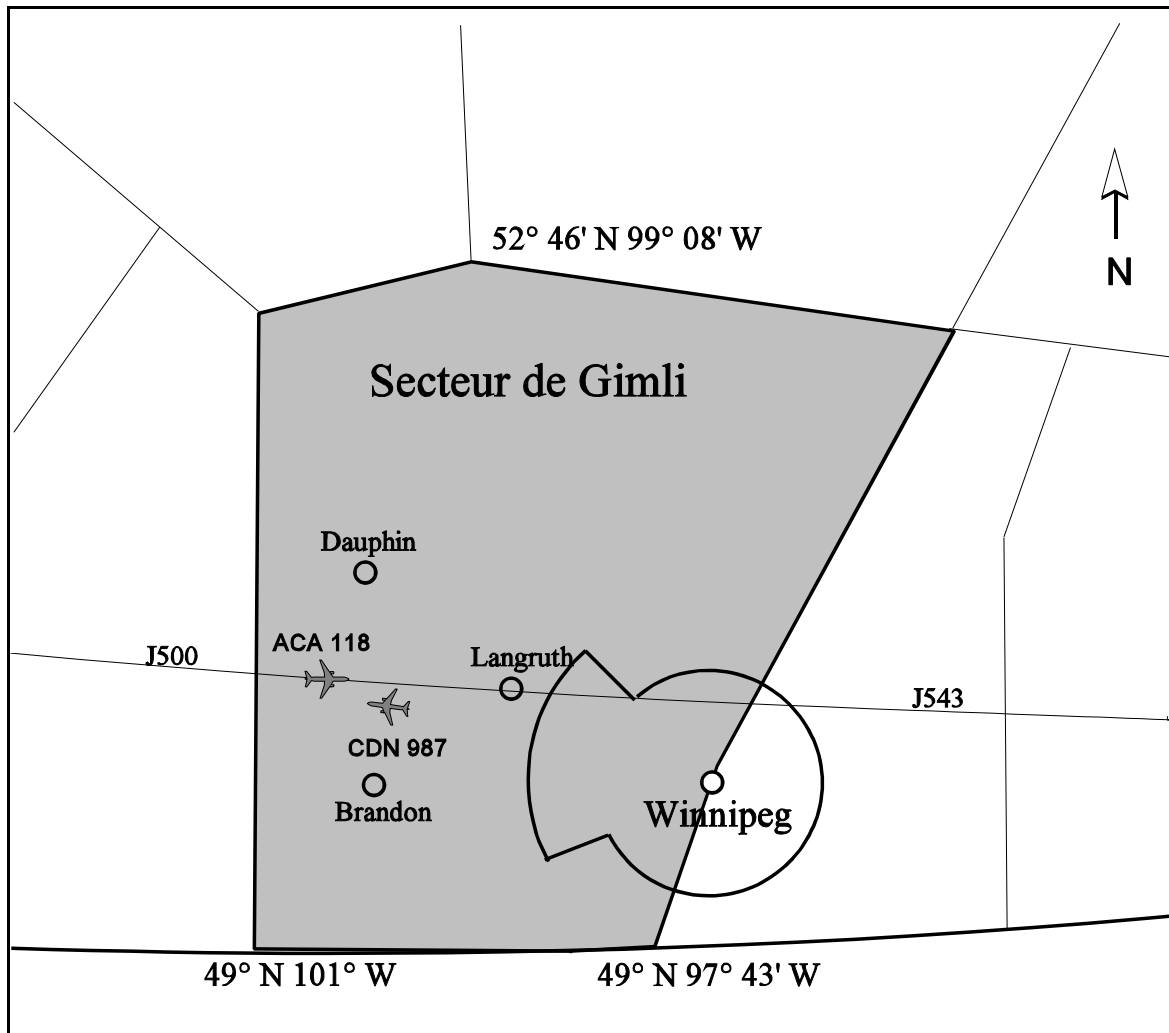
Annexe A - Secteur de Gimli

Secteur de Gimli faisant partie de la sous-unité de Winnipeg
